REABILITAÇÃO DE UMA ESTRUTURA DE ALVENARIA DE PEDRA

RÚBEN JOEL DE OLIVEIRA GUEDES

Dissertação submetida para satisfação parcial dos requisitos do grau de
MESTRE EM ENGENHARIA CIVIL — ESPECIALIZAÇÃO EM ESTRUTURAS

JULHO DE 2010

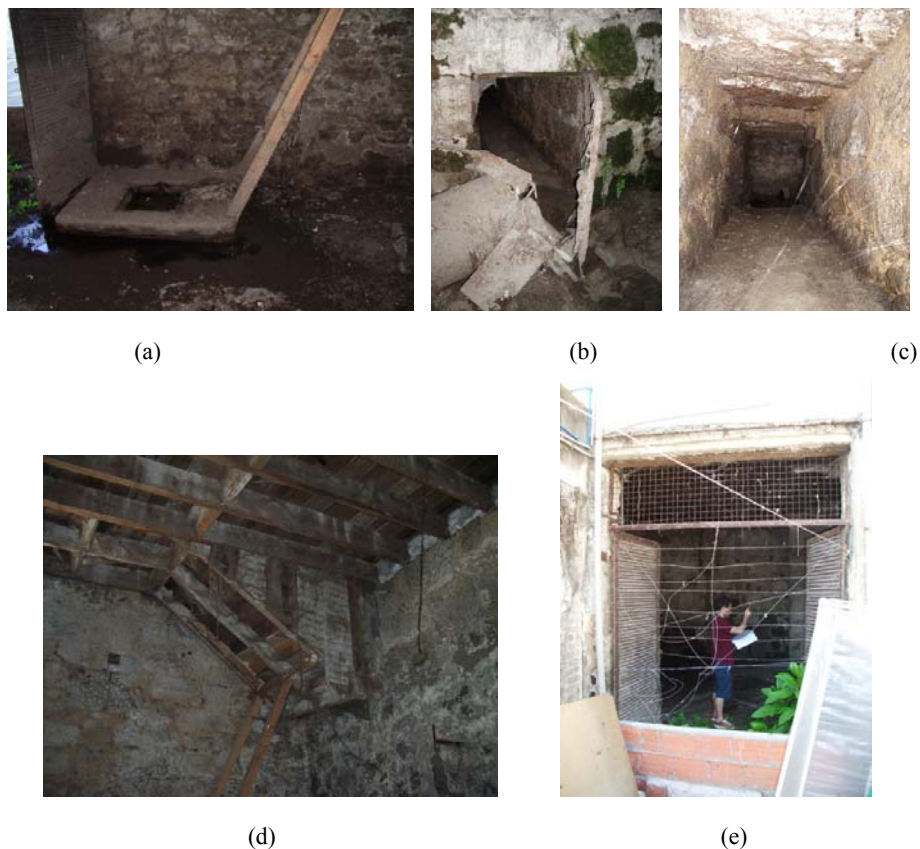
Fig. 5.3 - (a) fossa séptica; (b) entrada para a mina; (c) mina; (d) estrutura da escada e do pavimento; (e) acesso à cave.

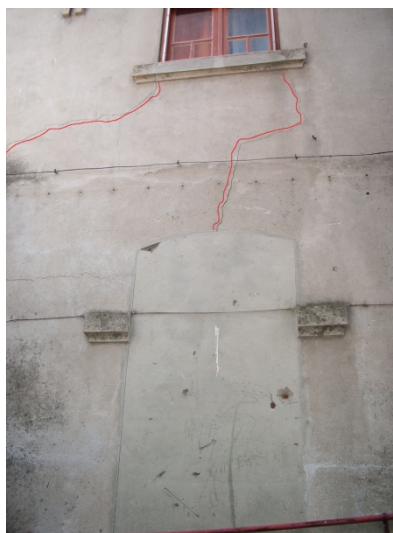
Fig. 5.10 - (a) fissuras na fachada principal; (b) fissuras na fachada Oeste.

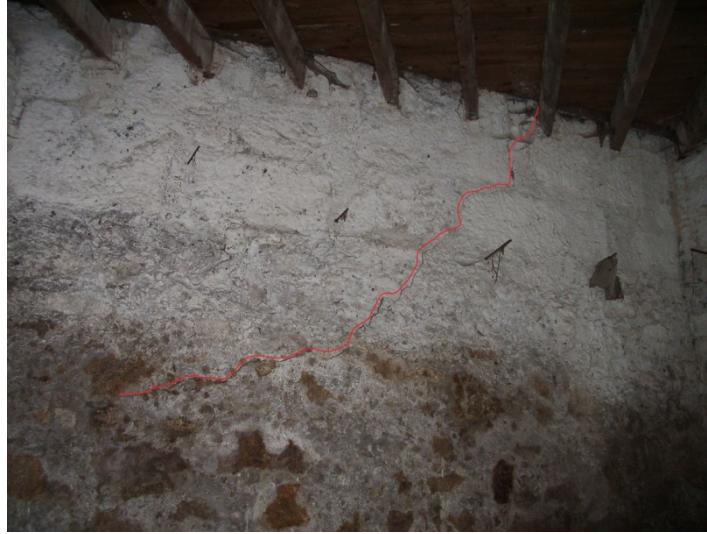
Fig. 5.11 – Fissuras na parede cega da cave.

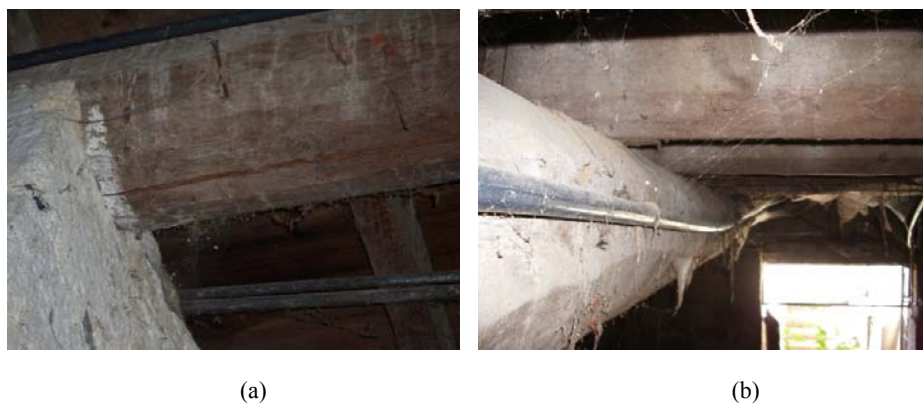
Fig. 5.12 - (a) fenda na VP0 junto ao apoio; (b) deformação da VP0.

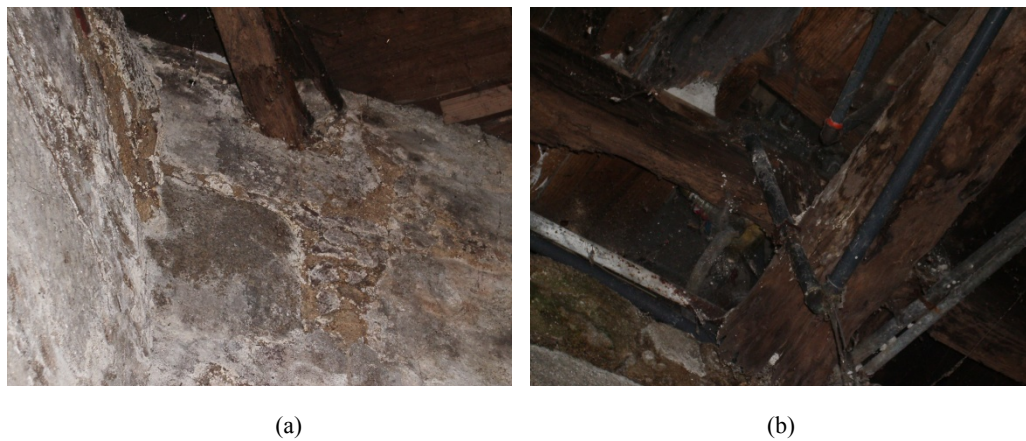
Fig. 5.15 – (a) degradação de entrega de vigamento; (b) degradação devido à passagem de condutas de água

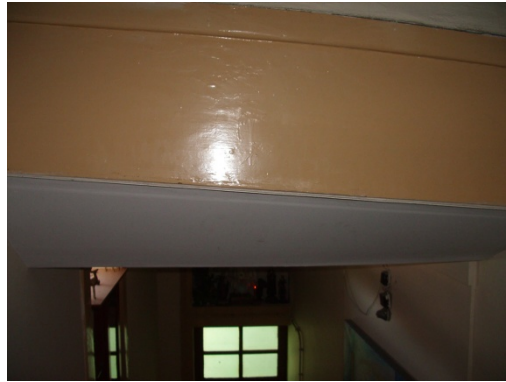
Fig. 5.16 - Deformação do pavimento do 1º piso, zona do hall das escadas.

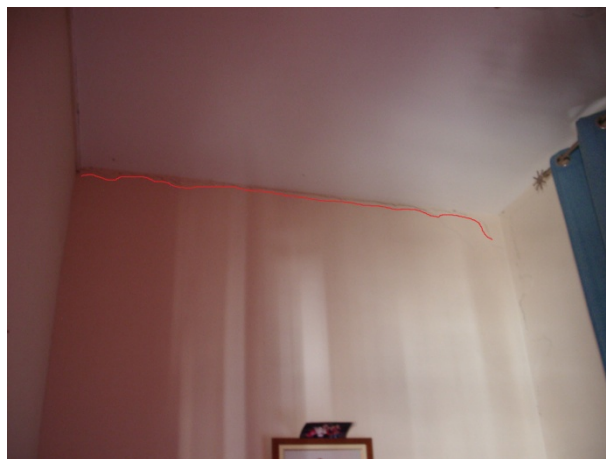
Fig. 5.19 - Descolamentos verificados em vários compartimentos do 1º andar: quarto B.

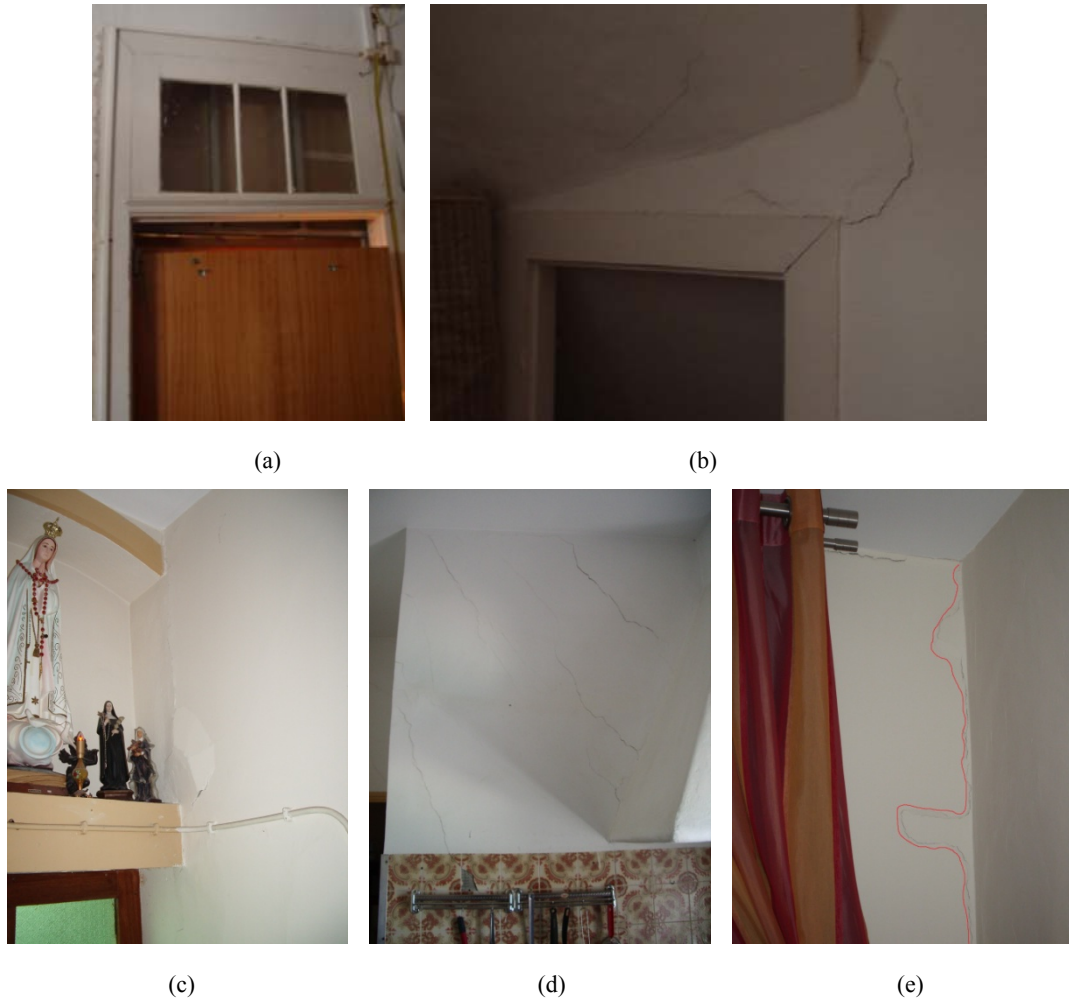
Fig. 5.20 - (a) desnível da padieira da porta de acesso aos arrecadação; (b) destacamento do reboco na zona de contacto da escada de acesso ao 1º piso com a parede de compartimentação na arrecadação; (c) destacamento do reboco na por cima da porta de acesso ao 1º andar; (d) fissuração da parede de compartimentação da cozinha; (e) fissuração vertical na ligação da parede de compartimentação à resistente.

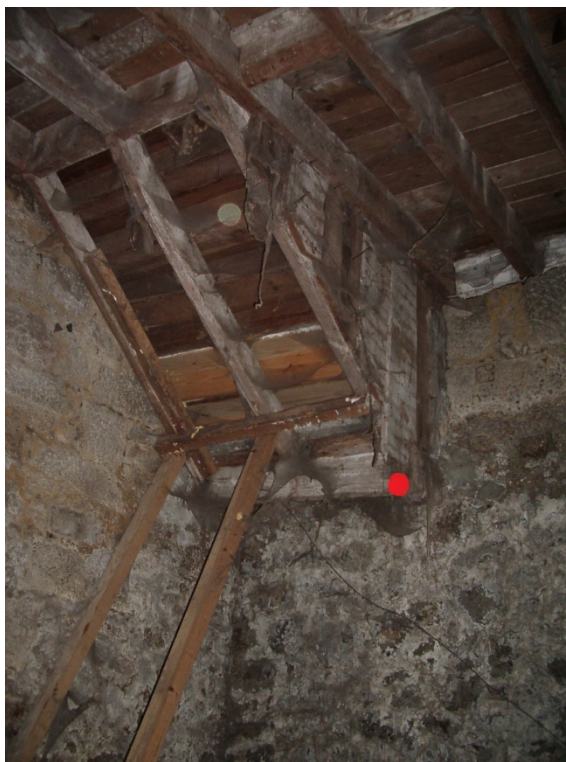
Fig. 6.8 - Estrutura de suporte da escada, em estado precário de segurança.
